# 海淀区凤凰岭地块河道治理工程项目 环境影响报告书

(征求意见稿)

建设单位：北京西农投资有限责任公司

评价单位：北京欣国环环境科技发展有限公司

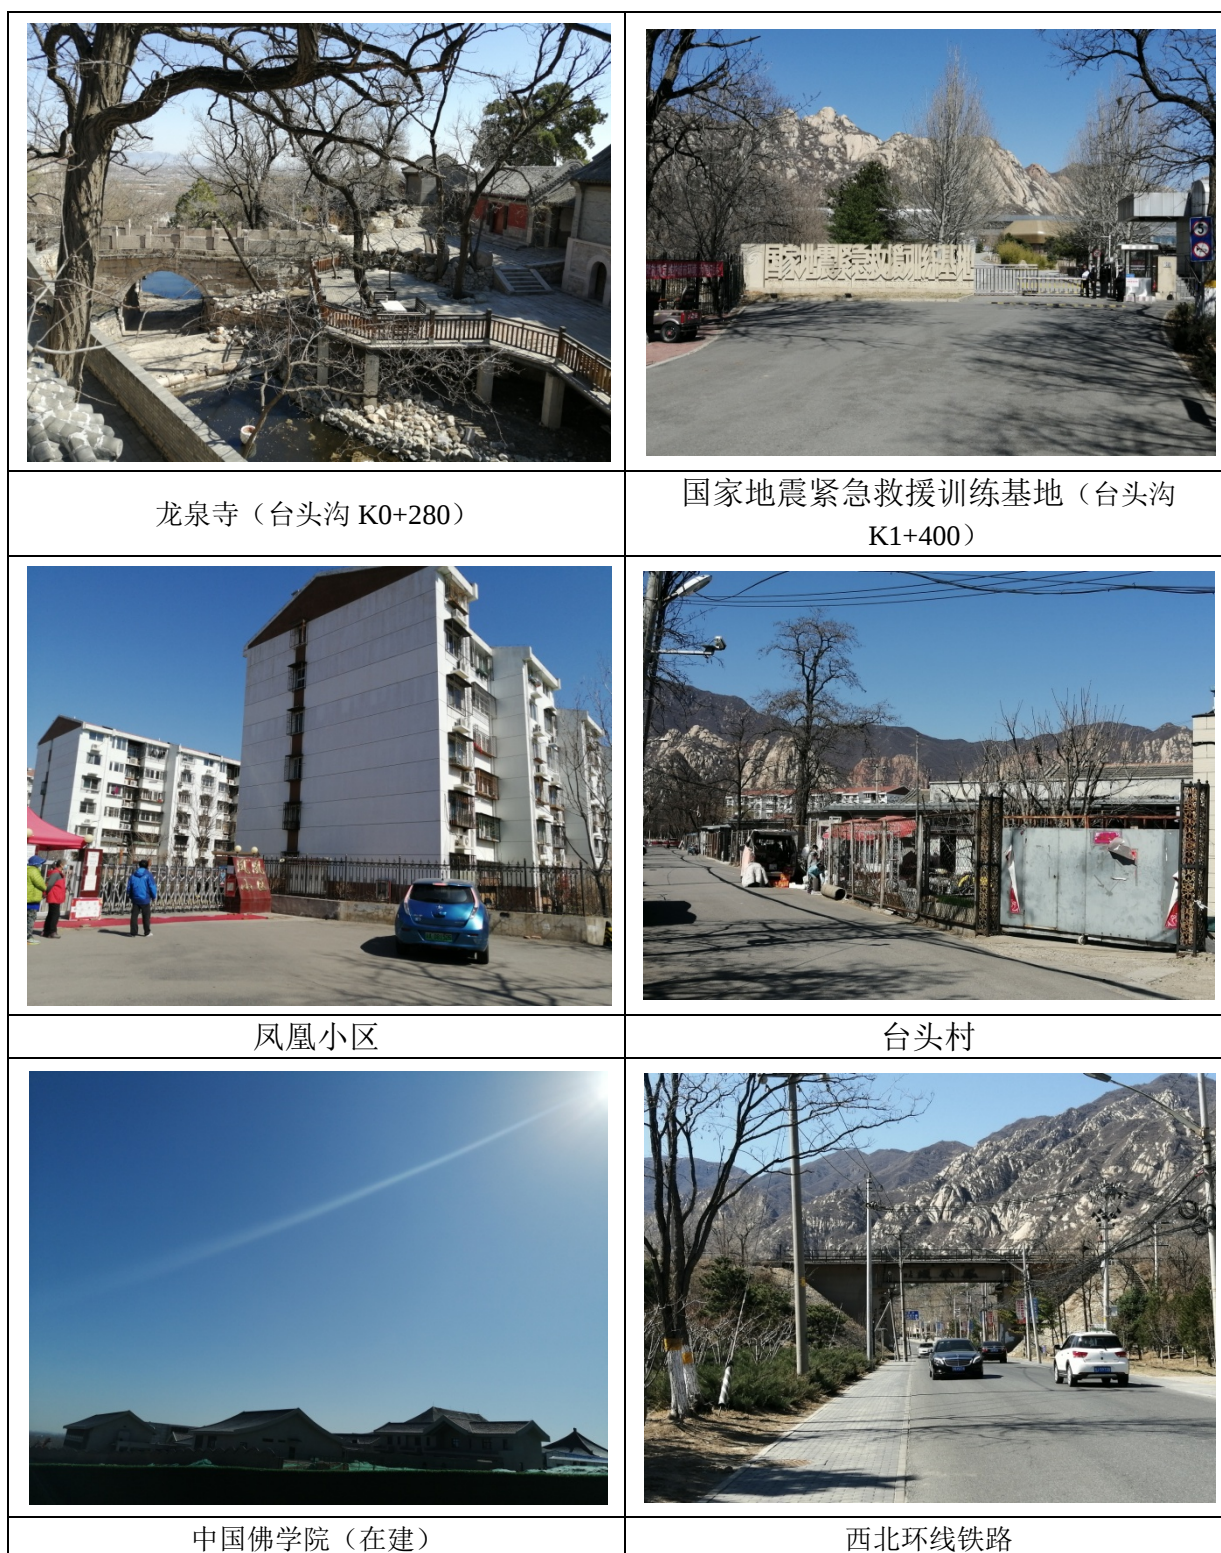
图 3.1-1 项目周边环境现状照片

拟建项目周边环境现状照片见图 3.1-1, 项目周边关系图见附图 2。

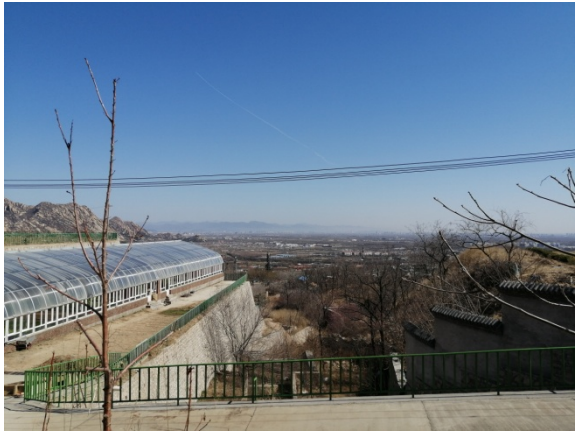
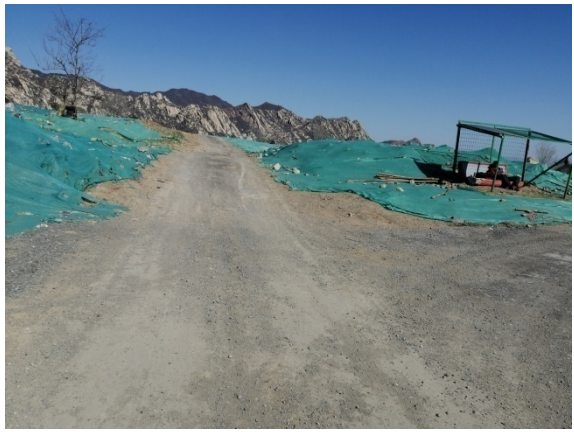
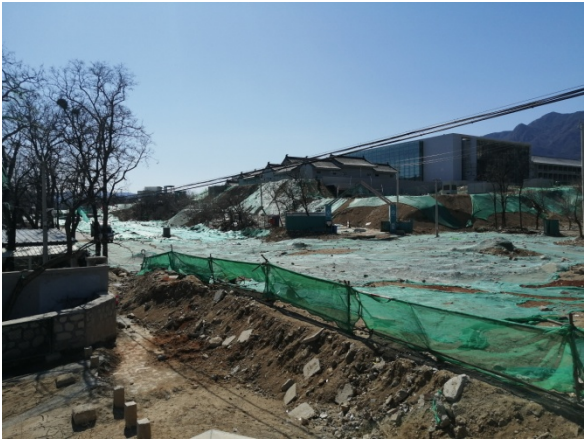
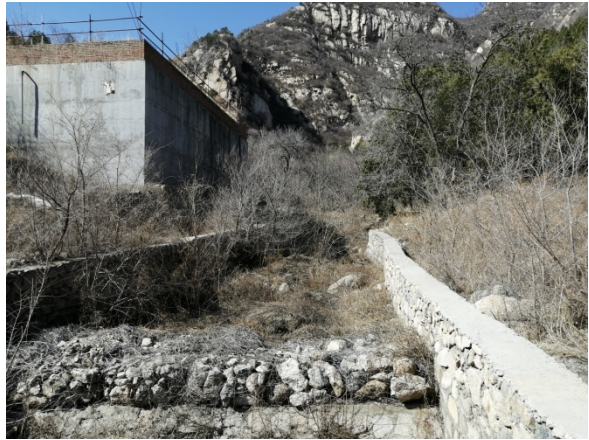
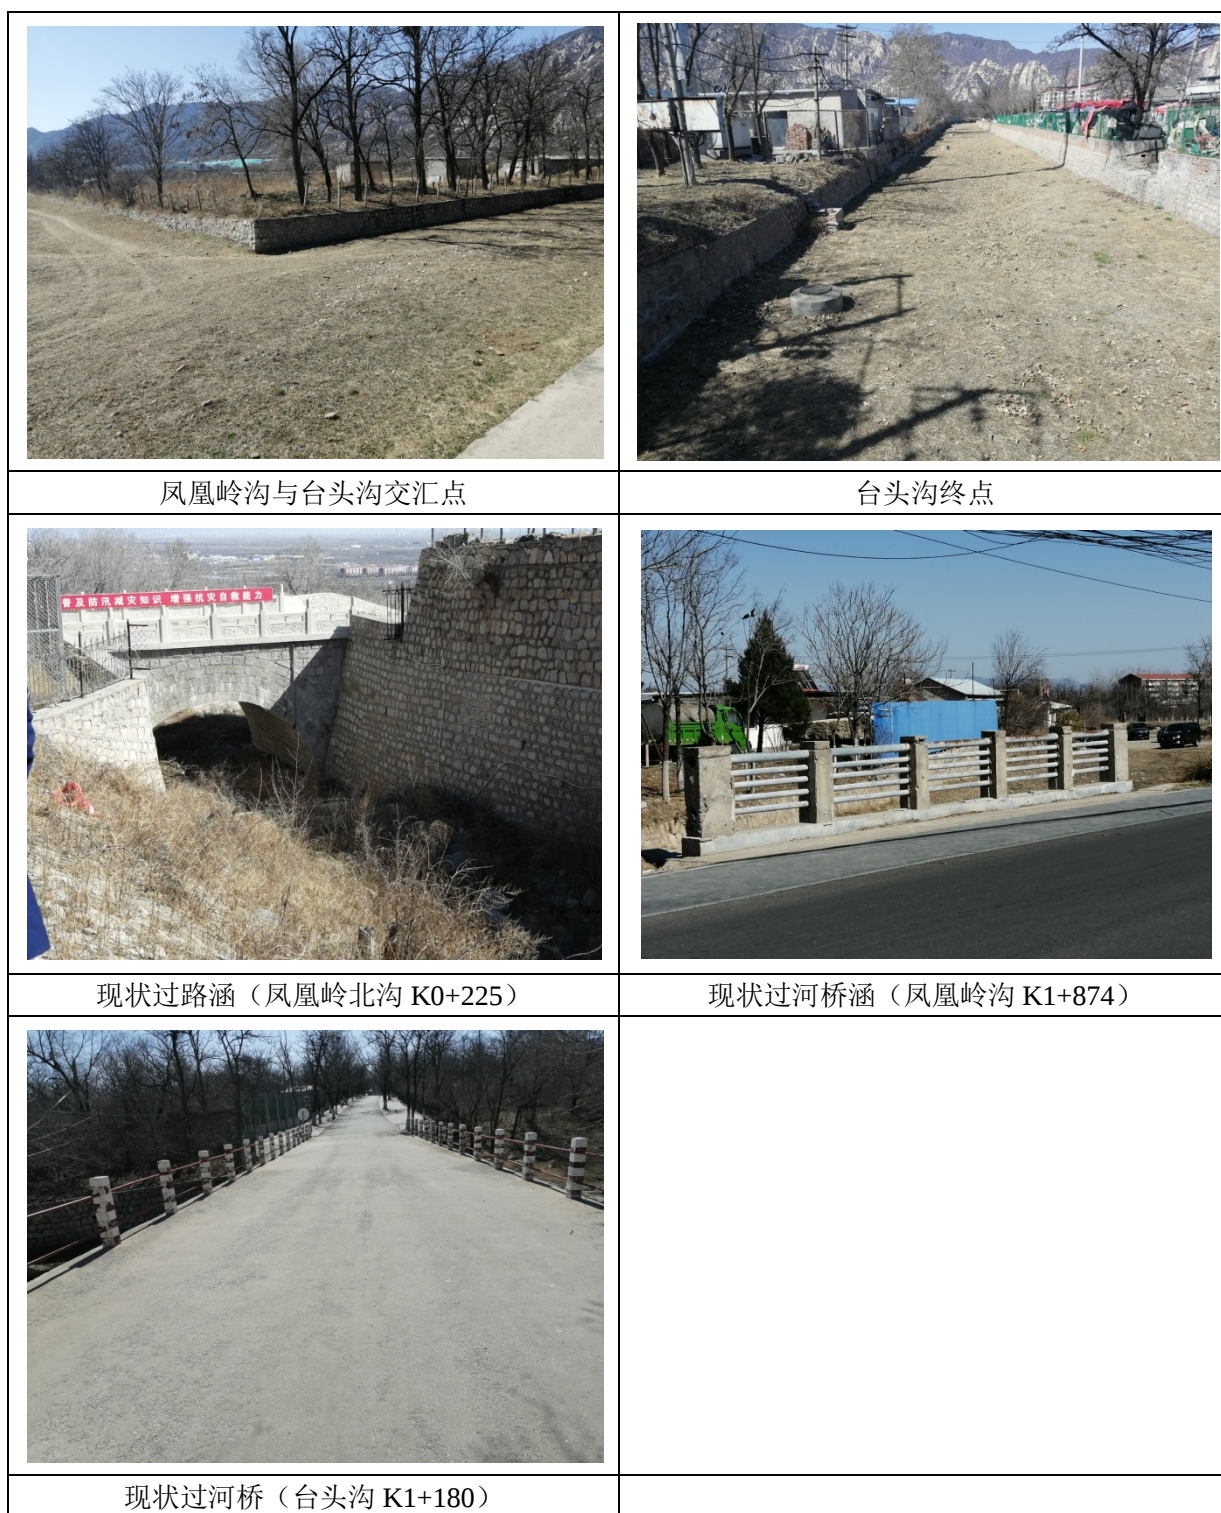
图 3.1-2 项目河道现状照片

河道现状照片见图 3.1-2。

| 凤凰岭北沟起点 | 凤凰岭南沟起点 |
| 凤凰岭北沟、南沟交汇点 | 台头沟起点 |

现状河道由于长期以来未进行治理，部分提防破损，绿化景观不完善，缺少跌水、陡坡、拦砂坝等河道维护及景观提升设施。

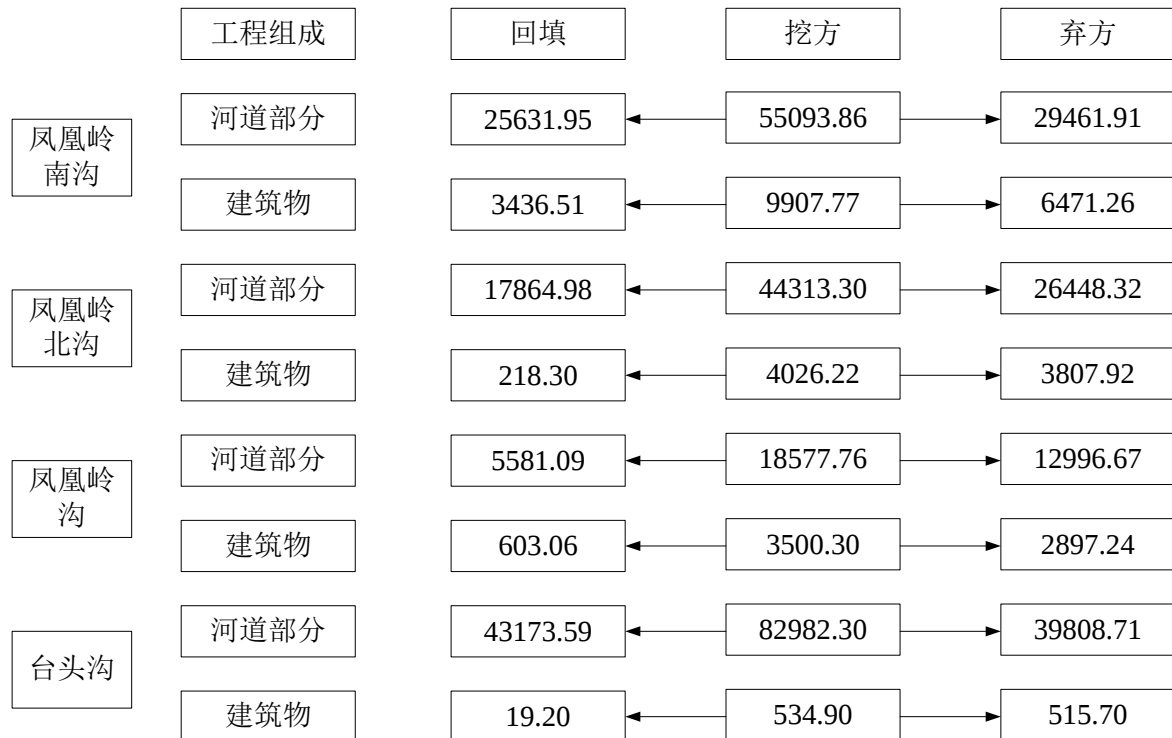
图 3.1-4 项目土石方平衡图

单位: m³

根据施工组织设计可知，本工程的四条河道非汛期基本无水，施工安排在非汛期施工，无需导流。本项目弃土弃渣主要来源于河道底部清理疏通、两岸边坡加固、巡河路平整、跨河桥改建等。根据工程分析章节中，土石方挖方主要来源于表土剥离、河道开挖等，回填所需土料应优先利用开挖土料，主要为表土回覆、土地平整机砂石坑填埋。本项目挖方量共 21.89 万 m<sup>3</sup>，回填土方量共 9.65 万 m<sup>3</sup>，则产生弃方共 12.24 万 m<sup>3</sup>，废弃土方由车辆运输至指定的渣土消纳场。

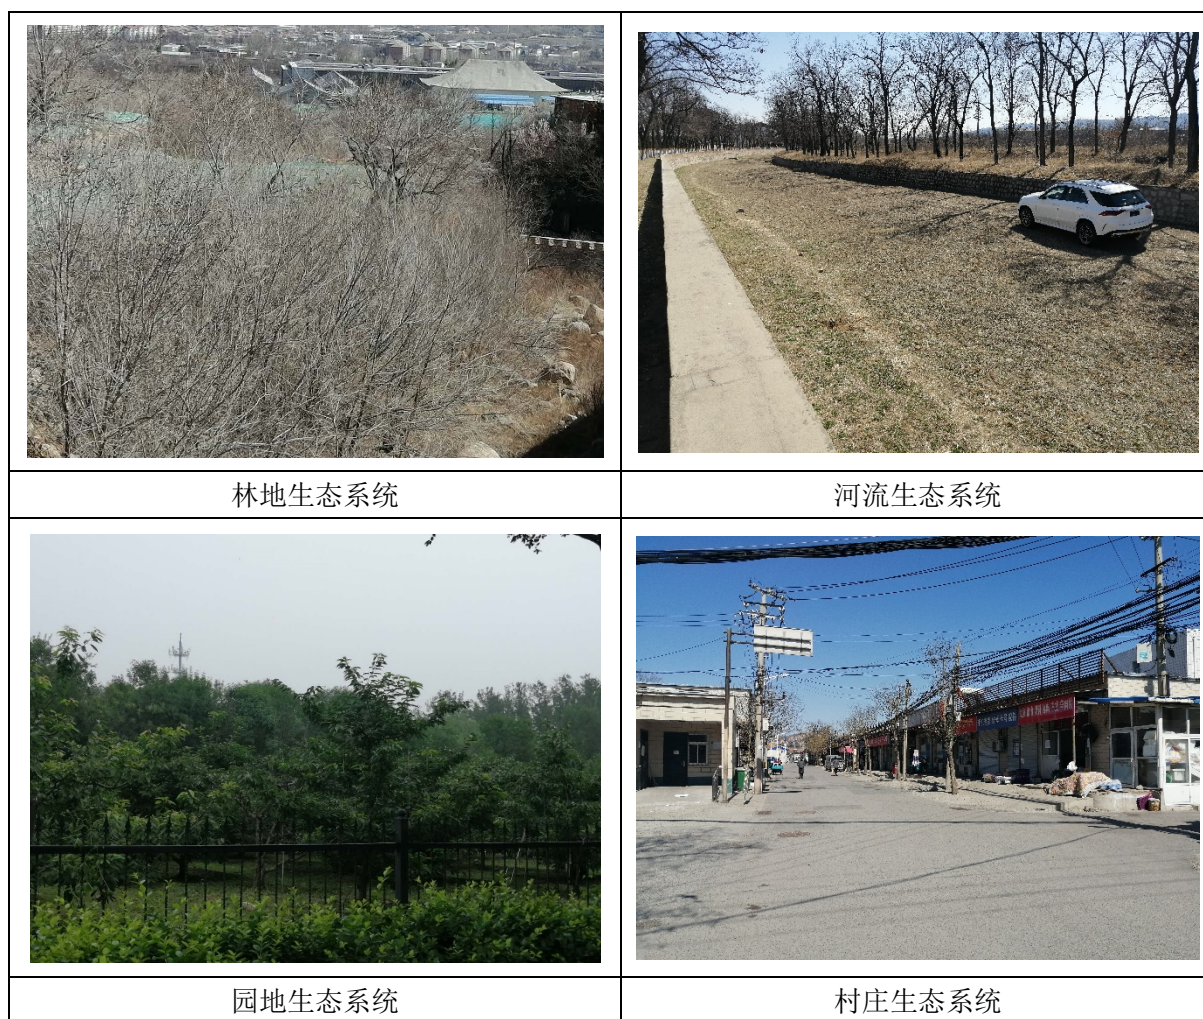
图 4.2-1 评价区内主要生态系统类型

本工程评价区内主要生态系统类型见图4.2-1。

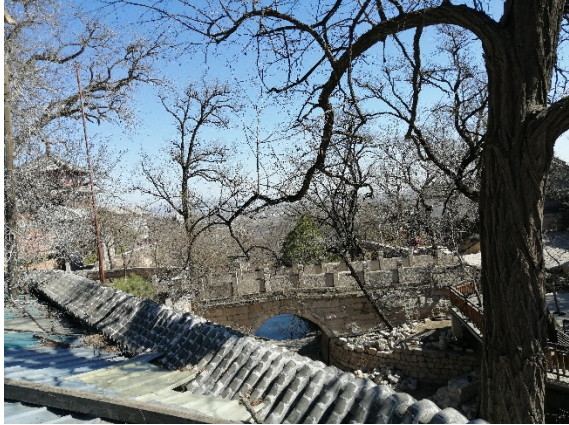
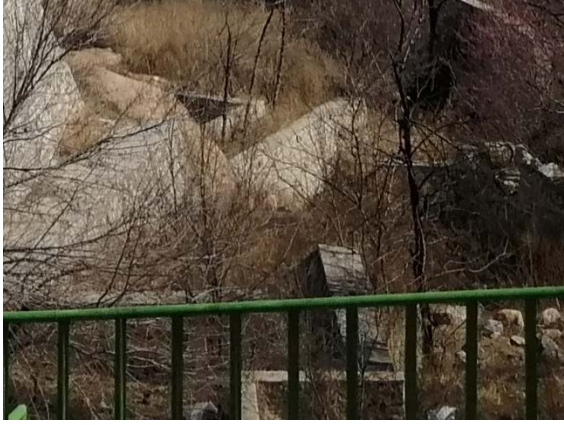
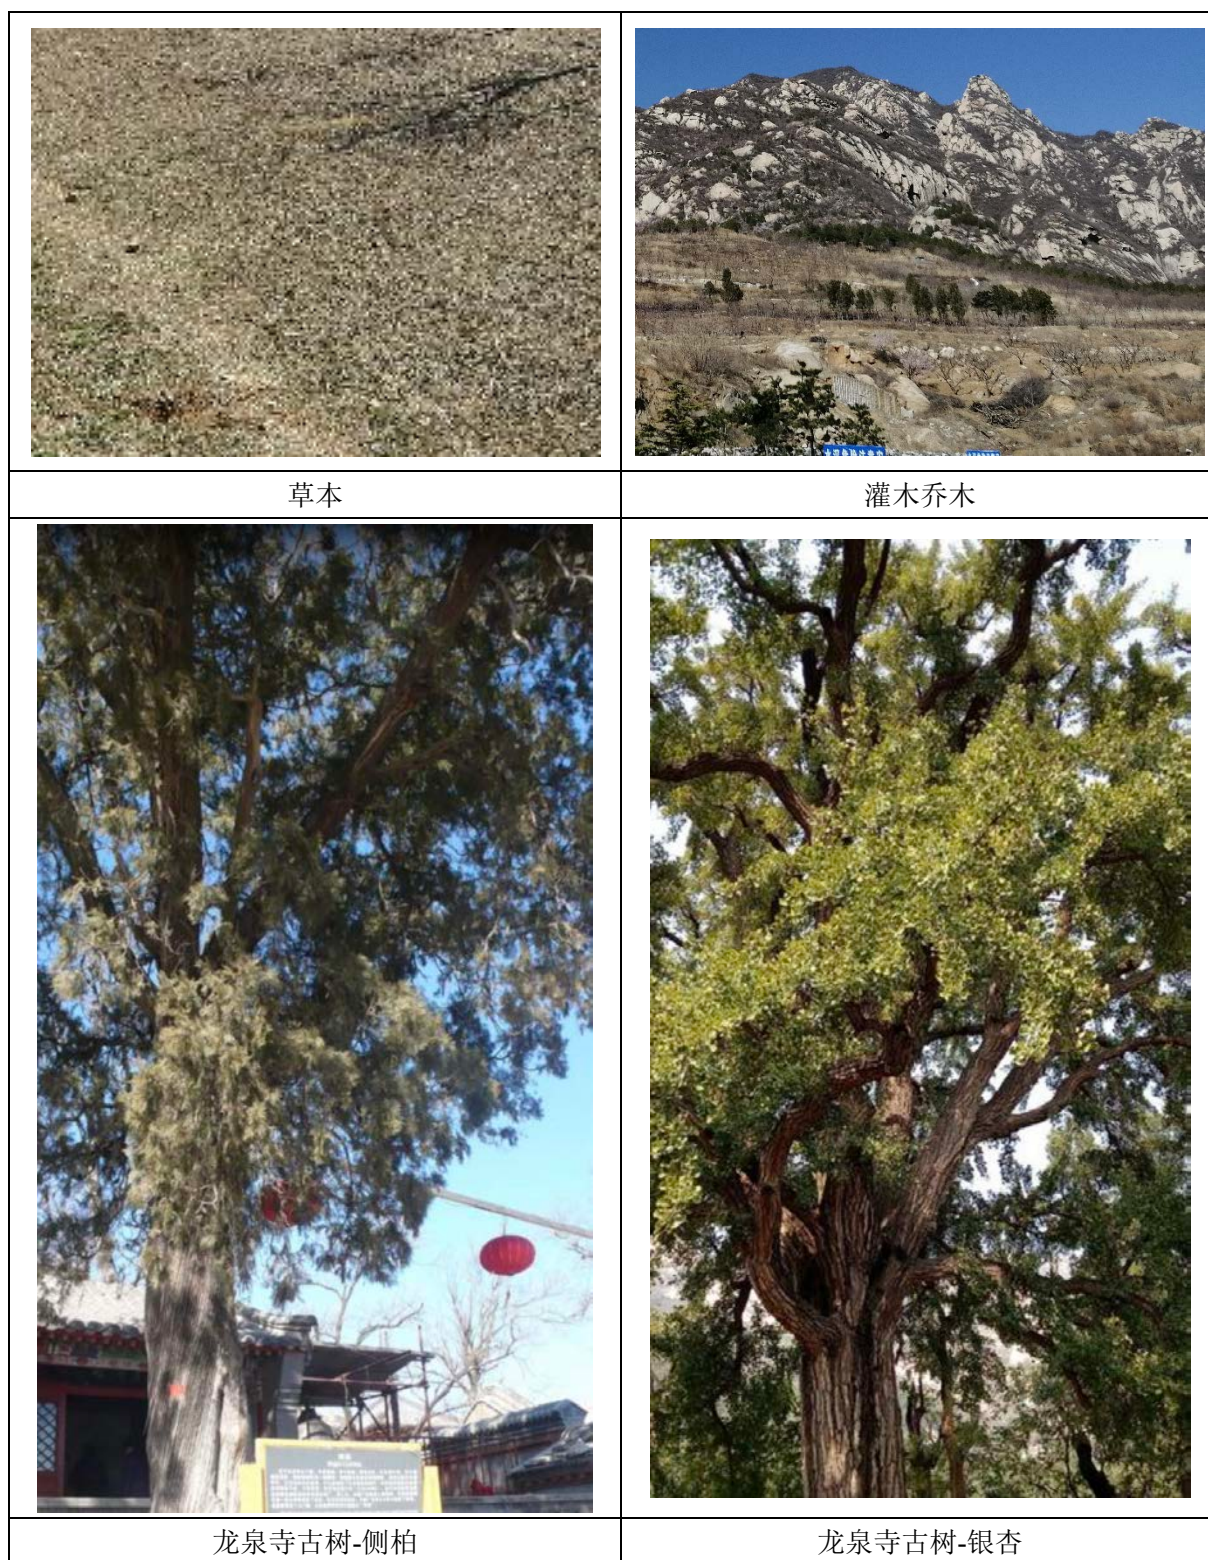
图 4.2-2 工程沿线植被现状

工程沿线植被现状见图 4.2-2。

| 乔木 | 灌木 |

本项目部分工程位于凤凰岭风景名胜区内，因施工活动而被破坏的植被主要是草本植物。这些品种在周边地区分布广泛，不会因施工破坏而灭绝。同时，工程以原有河道、地形地貌、林木植被为基础，最大限度地保护和利用现有资源，植被被破坏的面积较小，且在施工结束后会得到恢复，工程施工对植物的影响较小。

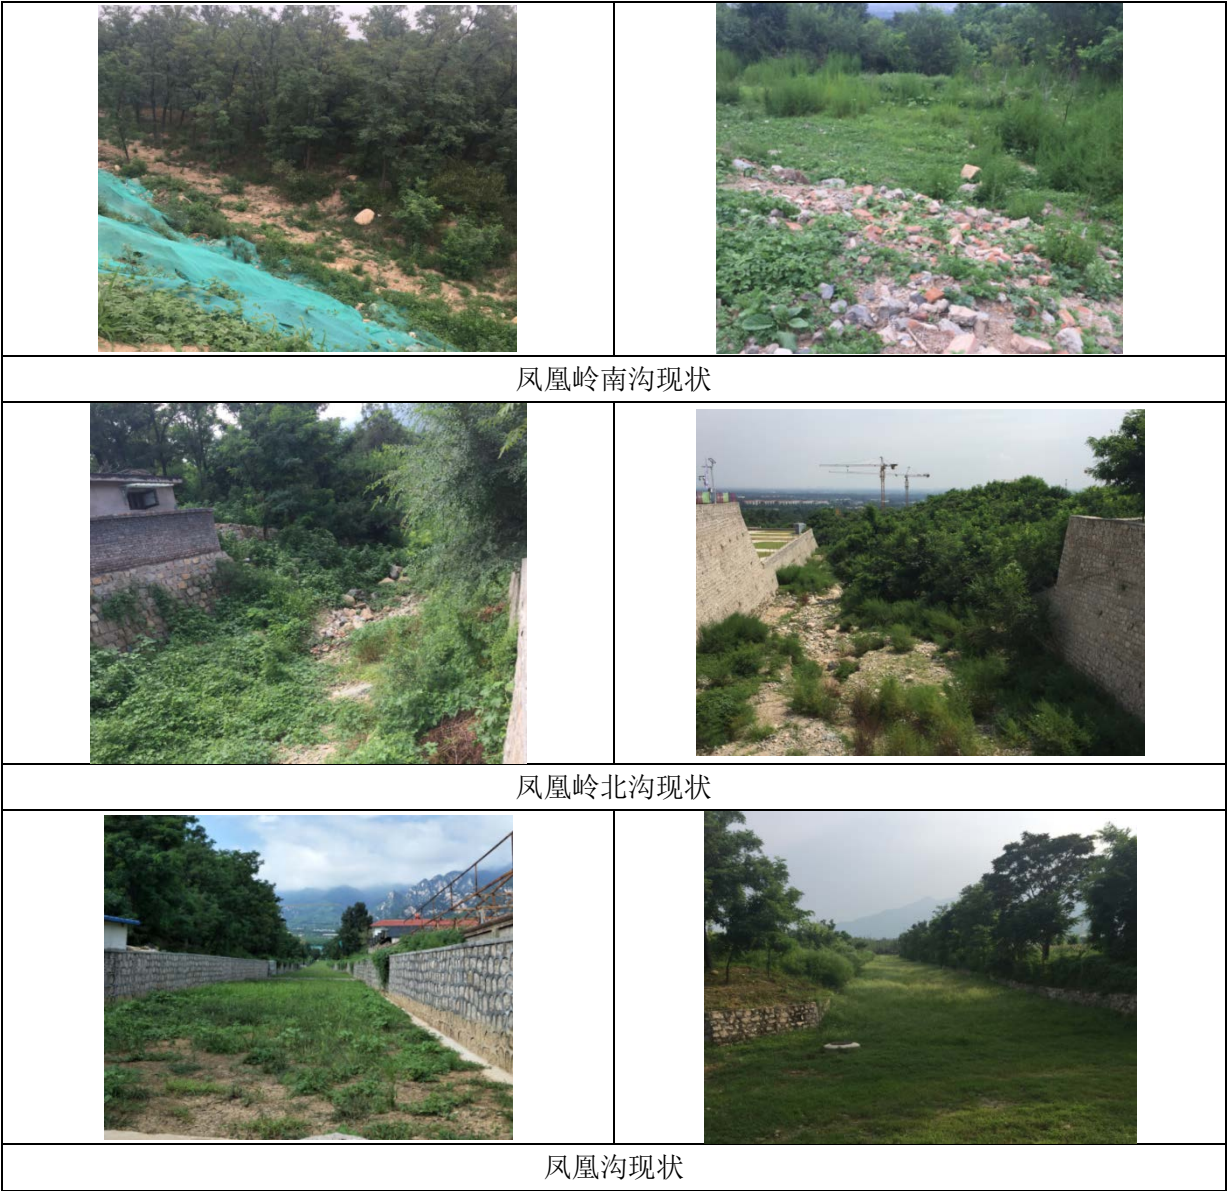
图 5.2-1 本工程河道现状照片图

本工程凤凰岭南沟、凤凰岭北沟、凤凰岭沟及台头沟均承担着凤凰岭地块及周边区域的雨洪排除任务。四条河道主河槽内均常年无水，河道均为季节性河流，河道现状见图 5.2-1。

本项目施工时段避开夏季汛期，因此，河道内常年干涸，无淤泥，不会产生臭气等异味。因此，本项目在清理河道底部时无臭气等异味产生。
