# 建设项目环境影响报告表

项目名称：利星行（北京）奔驰产品支持中心喷漆房扩建

建设单位(盖章)：利星行（北京）汽车维修服务有限公司

编制日期 2019 年 1 月

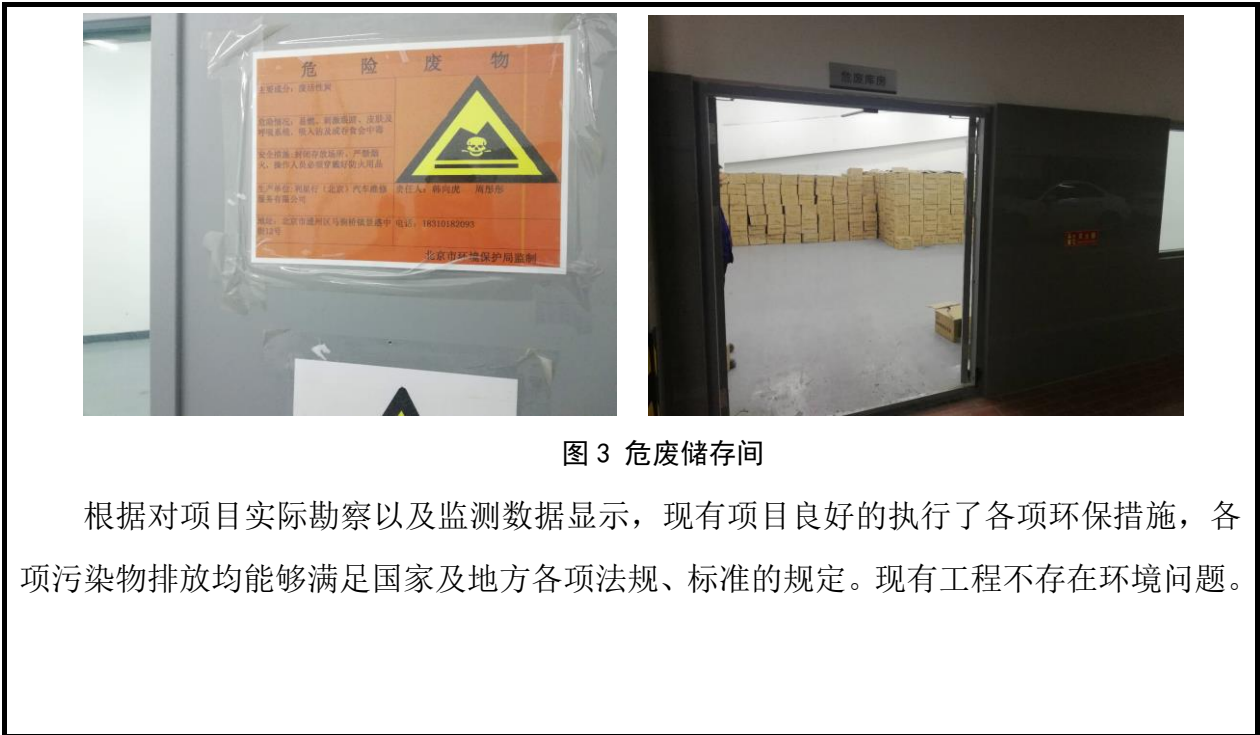
图 3 危废储存间

项目危险工业固废主要包括废过滤纸、废活性炭、废机油、含油废棉纱，污泥等，产生量约为 1.5t/a，存储在专门的危废存储间内，危废存储间设明显标识，地面设防腐防渗措施。项目与北京金隅红树林环保技术有限责任公司签订危废处置协议，定期由该单位对危废进行处理。

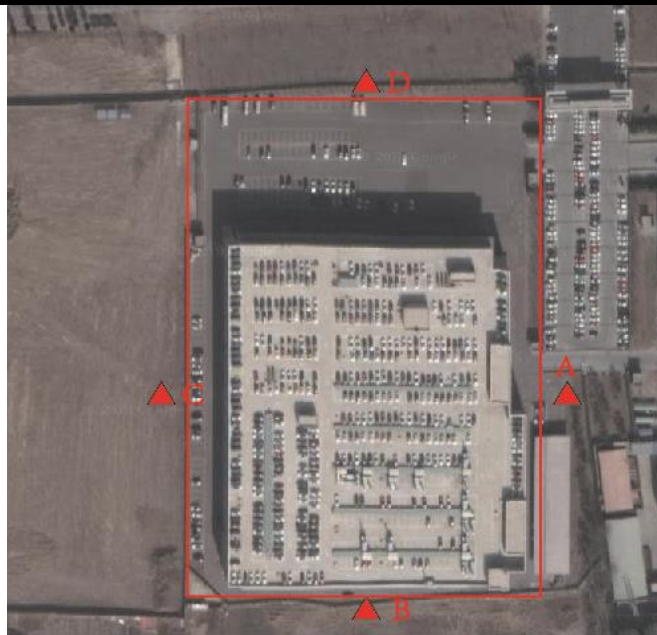
图4 噪声监测点位

监测布点：项目西厂界、北厂界、南厂界和东厂界各设监测点，位于项目用地的厂界外 1m 处。监测点位见下图。

▲ 噪声监测点位

监测点位		监测值 $L_{Aeq}$	达标情况	标准值
A 东侧厂界(1#)	昼间	58.7	达标	65
B 南侧厂界(2#)	昼间	56.9	达标	65
C 西侧厂界(3#)	昼间	56.5	达标	65
D 北侧厂界(4#)	昼间	59.2	达标	65

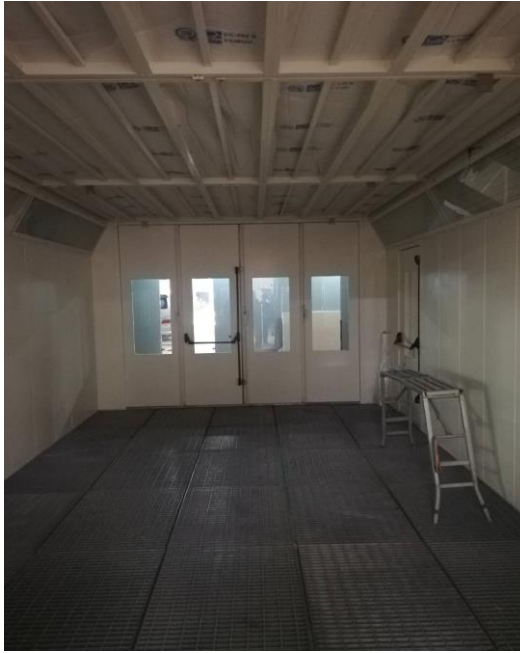
图 6 本项目烤漆房

项目拟建喷烤漆房与原项目现有烤漆房工艺相同，同为北京华城立昌汽车设备有限公司提供的“宝富”牌喷烤漆房，规模相同，同为 75m<sup>3</sup>，使用材料相同，同为奔驰环保漆，年喷烤漆车辆数量相同，废气处理工艺同为地棉过滤加活性炭吸附。因此，本次

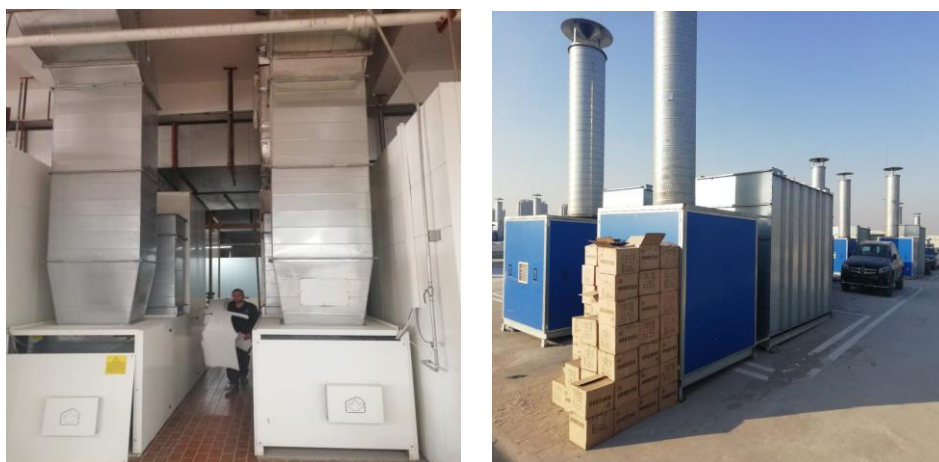
图7 拟建喷漆间废气处理设备

③产生的废气经地棉过滤后进入活性炭净化装置处理，经处理后的废气汇集至排气管道由所在建筑物楼顶2根排气筒排放，排放高度为28m，类比项目已有烤漆房，废气净化的效率可达85%以上。

烤漆工序采用电能加热，喷漆烤漆过程中产生的有机废气经机械排风系统进入活性炭净化装置（合成纤维过滤棉+活性炭吸附）处理后，由屋顶 28m 排气筒排放；

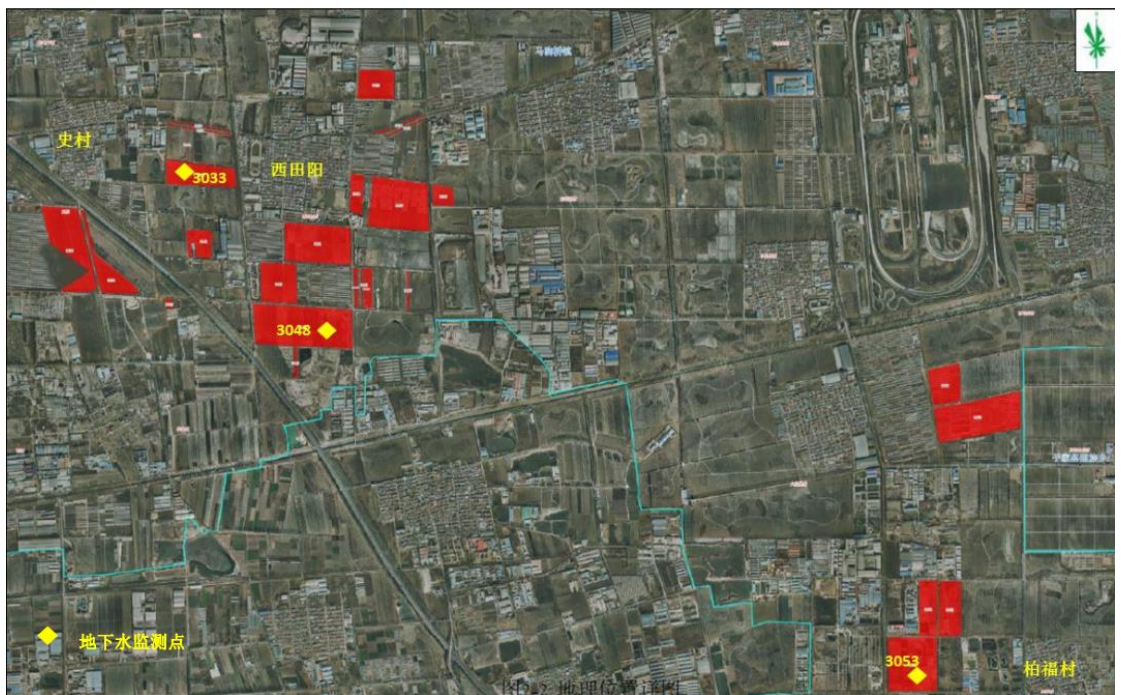
图 8 引用地下水监测点位图

监测因子	III类质量标准	监测井		
		1#	2#	3#
pH 值（无量纲）	6.5~8.5	8.16	8.00	7.98
溶解性总固体	1000	324	784	428
总硬度	450	112	325	227
氯化物	250	17.1	127	26.1
硫酸盐	250	38	136	65
铁	0.3	<0.3	<0.3	<0.3
锰	0.1	<0.1	<0.1	<0.1
挥发性酚类	0.002	<0.002	<0.002	<0.002
氨氮	0.5	3.17	0.35	0.32
高锰酸盐指数	/	1.62	1.81	0.59
硝酸盐	20	4.3	41.3	<0.5
亚硝酸盐	1	0.053	0.015	<0.001
氰化物	0.05	<0.002	<0.002	<0.002
铬（六价）	0.05	0.028	0.014	0.007
氟化物	1.0	0.3	0.7	0.4
汞	0.001	<0.0001	<0.0001	<0.0001
砷	0.01	<0.001	<0.001	0.001
铅	0.01	<0.0025	<0.0025	<0.0025
镉	0.005	<0.0005	<0.0005	<0.0005
菌落总数	100	$2.8 \times 10^3$	$3.0 \times 10^3$	$1.7 \times 10^3$
大肠菌群	3	未检出	未检出	未检出
碳酸盐	/	<1	<1	0.40
重碳酸盐	/	3.01	3.56	4.70
钾	/	1.13	2.03	0.648
钙	/	13.8	11.7	17.5
钠	/	43.1	89.1	56.0
镁	/	11.0	9.25	26.6

由上表可知，各监测指标中，氨氮、菌落总数全部超过《地下水质量标准》（GB/T 14848-2017）中III类标准，其他指标如硝酸盐、亚硝酸盐出现超标，其他指标均达标。由监测数据可知，本项目周边浅层地下水受到污染，但污染程度不深。

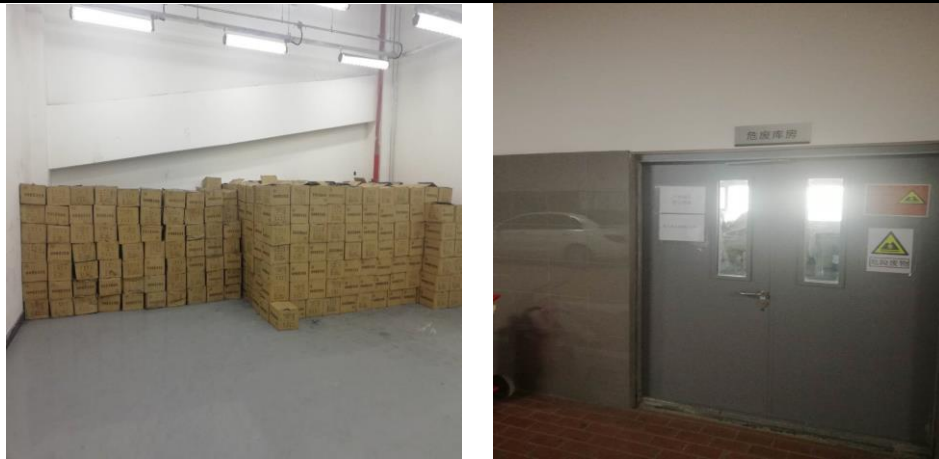
图 9 项目危废存储间

- ①危废暂存间设置明显的警示标志；
- ②暂存间需安装门锁且有专人管理，禁止无关人员进入；
- ③危废暂存间需按照废漆渣、废活性炭、废机油进行分区；
- ④危险废物按照国家《危险化学品安全管理条例》规定，使用特定的装置存储；
- ⑤确保容器的密封性，保证容器的完整，防止出现散溢、渗出现象，造成二次污染；
- ⑥危险废物的运输单位必须具备相应条件和能力，要和负责运输的单位签订安全环保责任状，保证分工明确，责任到位；
- ⑦危险废物的转移，必须按规定到环境保护行政主管部门开具危险废物转移“七联单”或“五联单”，以避免和减缓其转移过程中的环境风险。
