# 建设项目环境影响报告表

项目名称：延庆区 2016 年农村地区宝林寺村煤改气（LNG）工程

建设单位(盖章)：北京燃气延庆有限公司

编制日期 2016 年 12 月

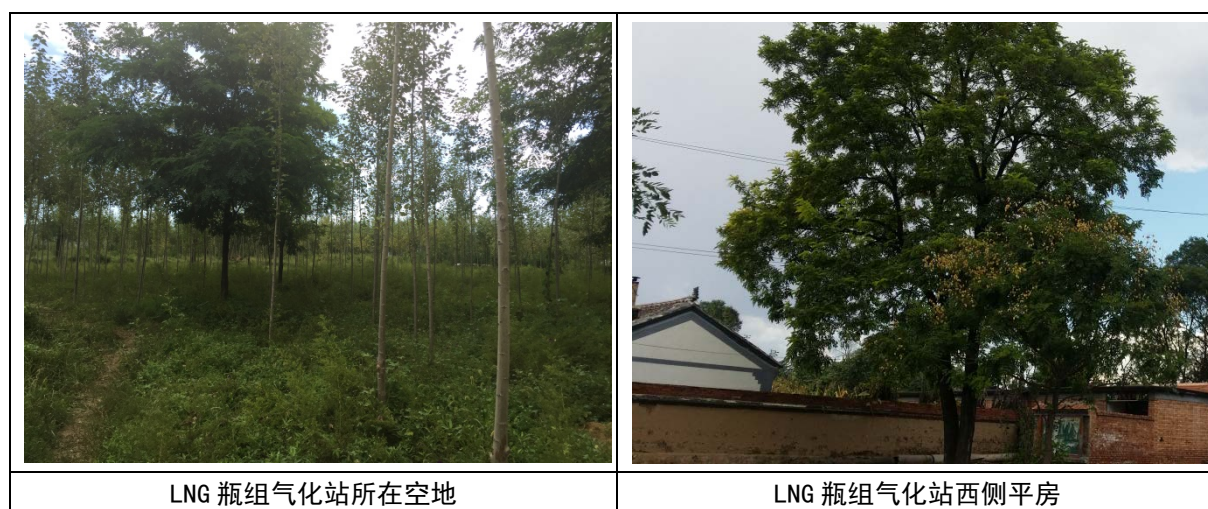
图1 项目用地现状及周边情况

（6）周边关系：本项目 LNG 瓶组气化站位于北京市延庆区井庄镇宝林寺村东侧，其北、南及东侧现状均为空地，西侧距宝林寺村最近平房距离约 23m，所涉及燃气管线均沿村内道路敷设。项目现状情况见图 1，周边环境关系见附图 2。

本项目LNG瓶组气化站选址位于宝林寺村东侧，其南、北及东侧现状均为空地，西侧距宝林寺村最近平房距离约23m，满足《城镇燃气设计规范》（GB50028-2006）中规定的液化天然气瓶组气化站与民用建筑（最外侧外墙）大于15m的要求。项目周围区域50m范围内无文物古迹等重点保护目标。因此，项目选址合理。
